PREFECTURA DEL DEPARTAMENTO DE SANTA CRUZ  
DIRECCION DE RECURSOS NATURALES Y MEDIO AMBIENTE

*Informe Técnico*

**LAGUNA SEBORO GUILLEN - LAGUNA LA PISTOLA**  
Cuenca Baja del Río Grande

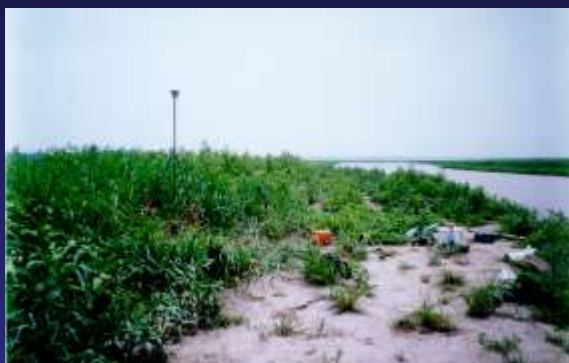
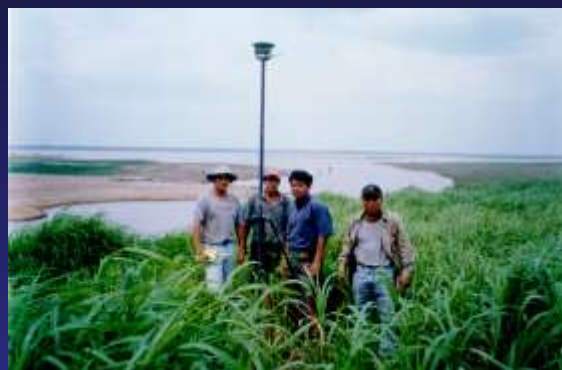
### Información hidrográfica

Esta parte del estudio, fue realizada por la UTD-Plus dependiente de la Dirección de Recursos Naturales de la Prefectura del Departamento aliada a la Empresa CONSULTER.

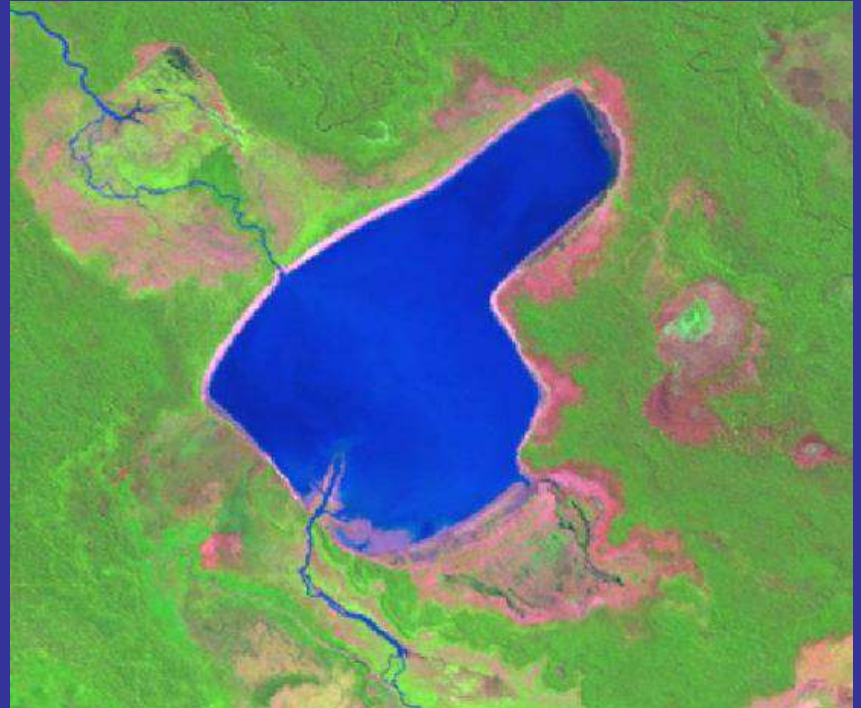
# Laguna La Pistola

En el sector Noroeste por donde salen las aguas de la laguna La Pistola, se pudo observar un gradiente hidráulico alto, el cual estaría una erosión regresiva del río Seboro, la cual esta avanzando sobre la laguna, facilitando el desagüe de la misma

Se pudo apreciar que este cuerpo de agua no sobrepasaba los 40 cm de profundidad, a pesar de que el río que la alimenta, tenía un considerable caudal.

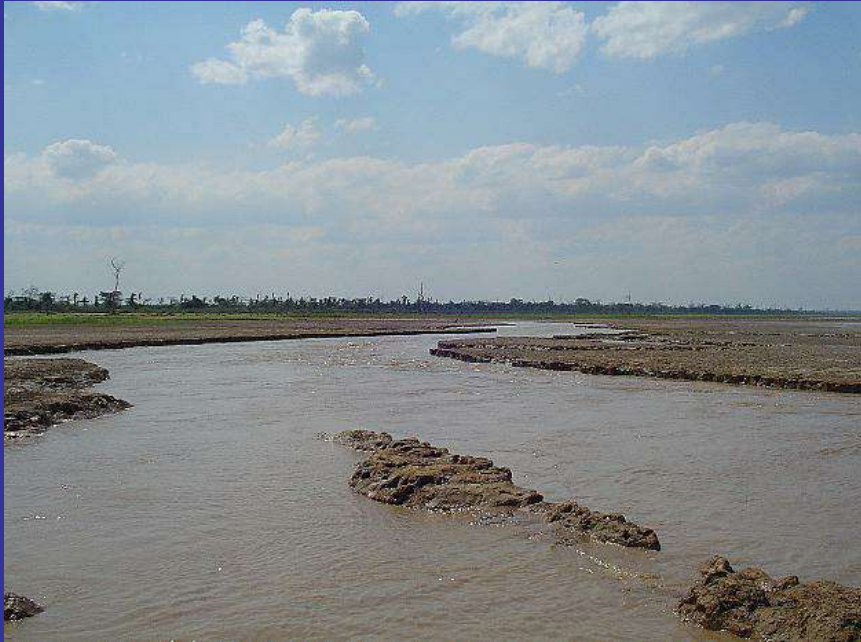
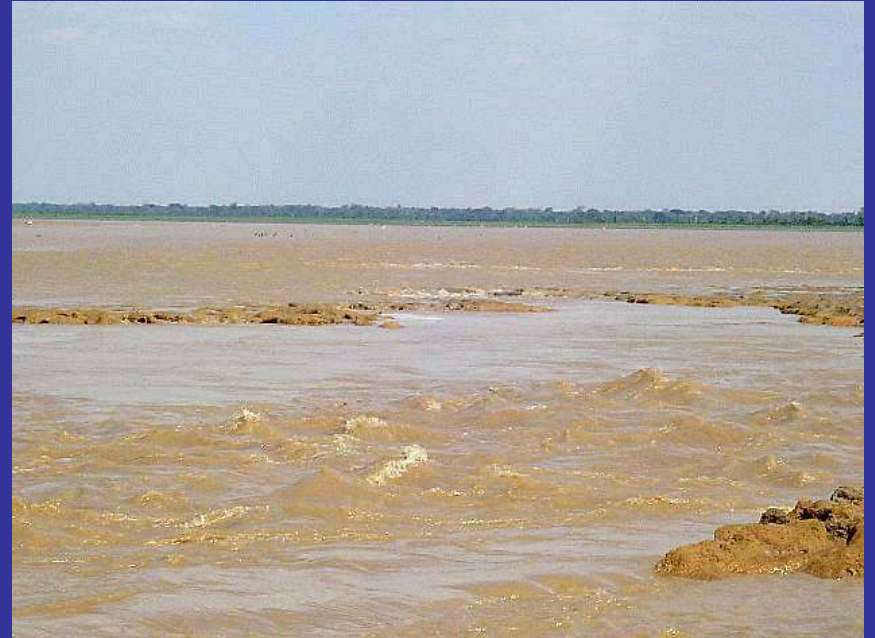
Figura – 06

Vistas de las condiciones actuales del agua que corre por la Laguna La Pistola, se puede apreciar la erosión regresiva del río Seboro sobre el lecho de la Laguna La Pistola

- 13.- Se ha detectado que en la época de aguas bajas se interrumpe el flujo de peces ocasionado por pequeños desniveles (hasta 50 cm de altura) determinados por la erosión regresiva del lodo (sedimentos) en la laguna La Pistola.

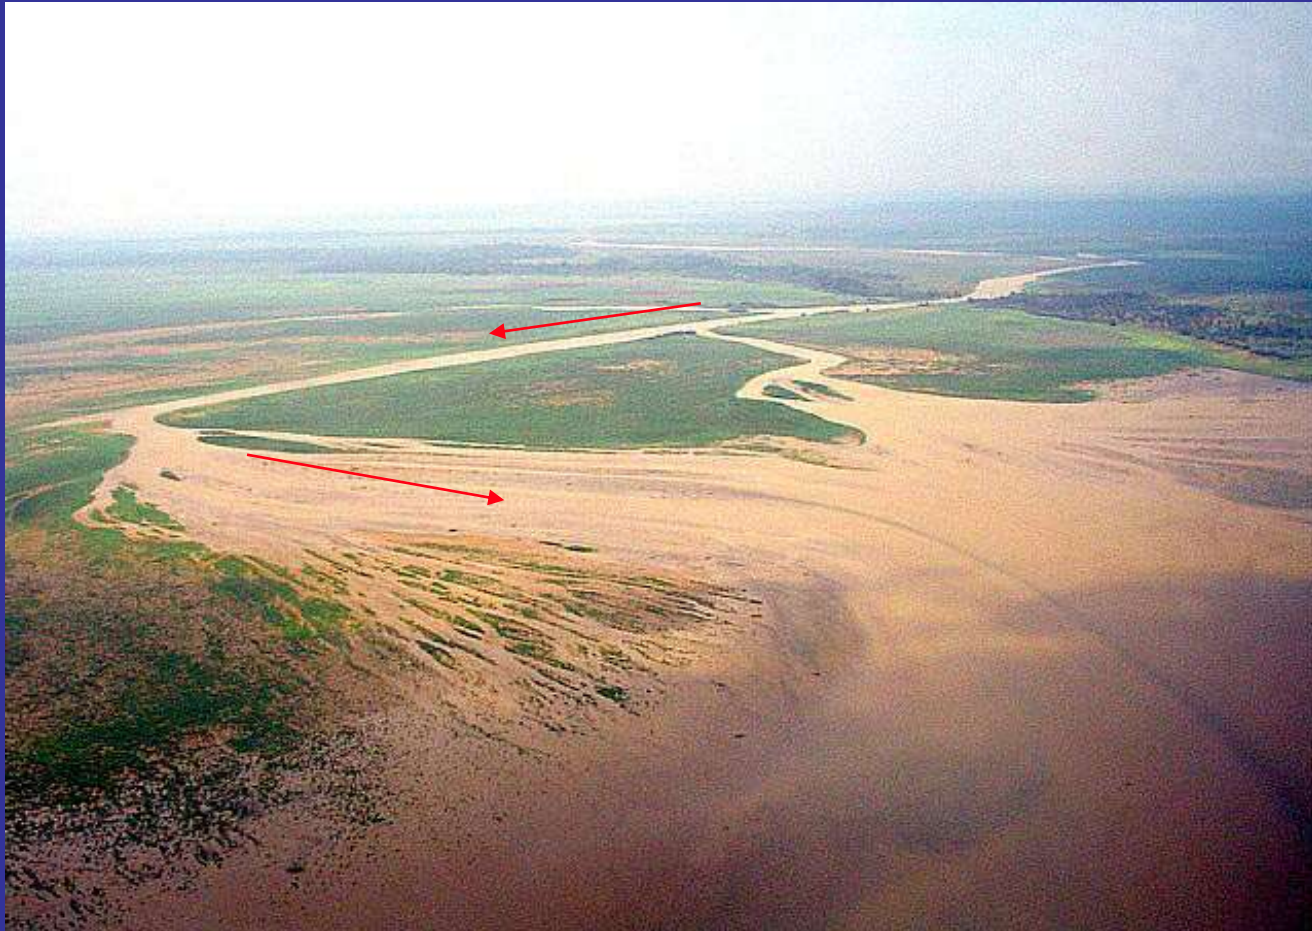
Figura – 07

Panorámica mostrando la entrada de gran cantidad de sedimentos en la Laguna La Pistola provenientes del Río Grande

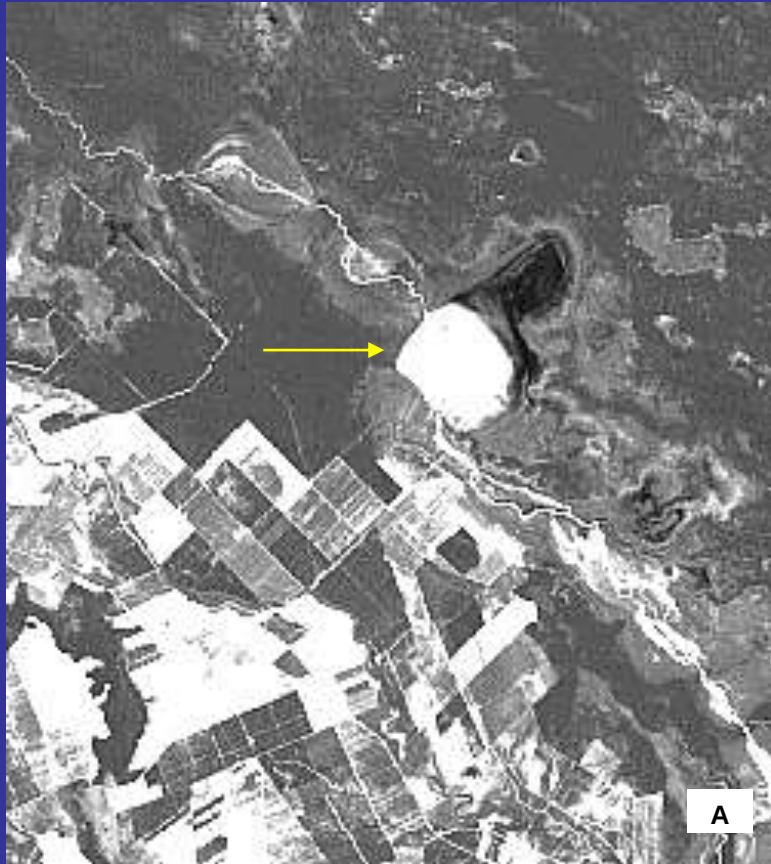
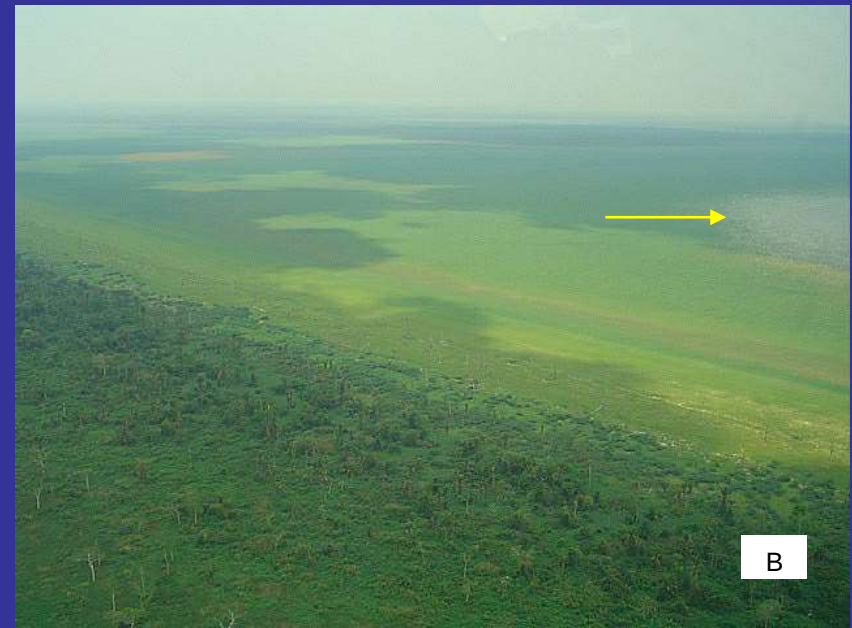
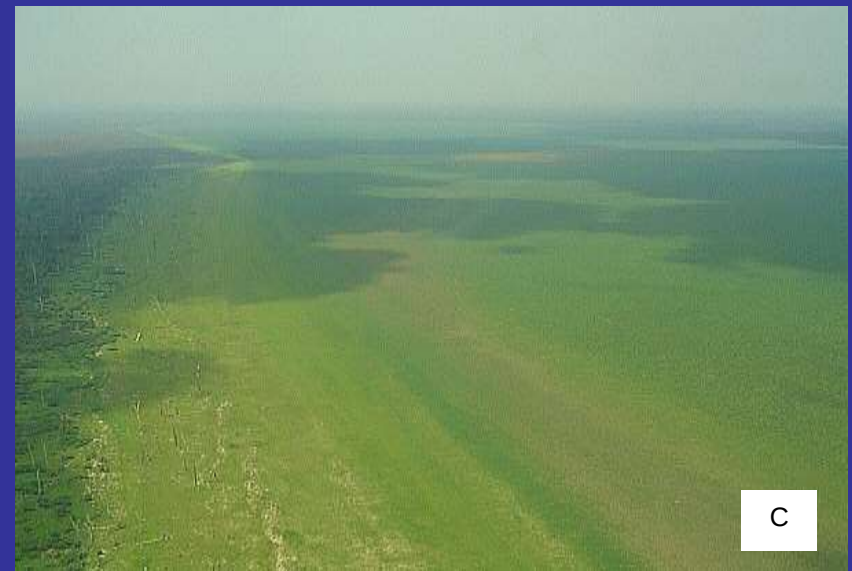
Figura – 08

Gramíneas dominando el paisaje en el fondo de lo que era la Laguna La Pistola, con un pequeños espejo de agua (A-B)

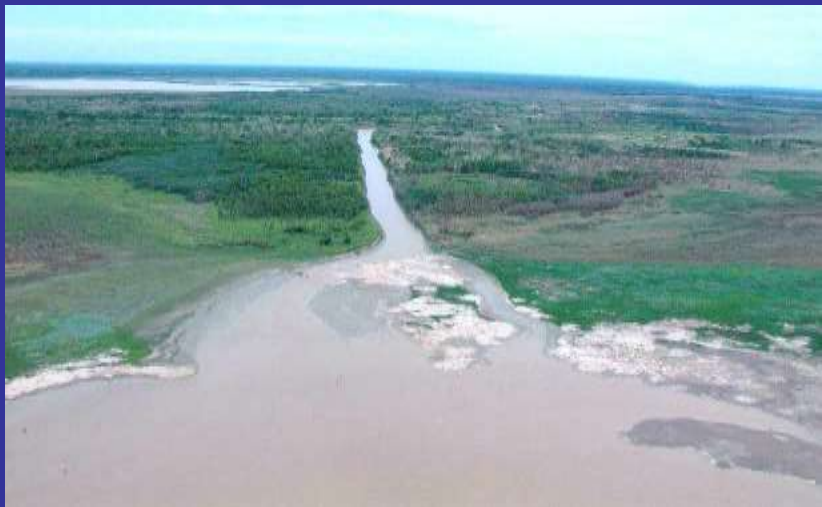
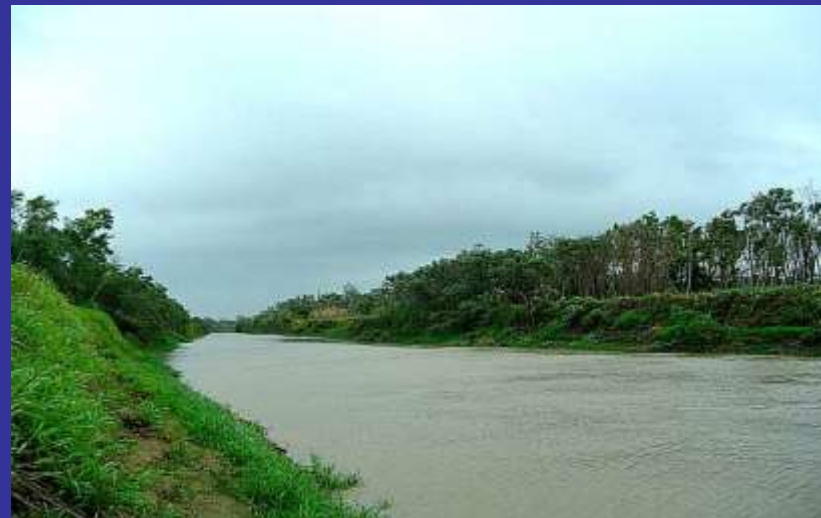
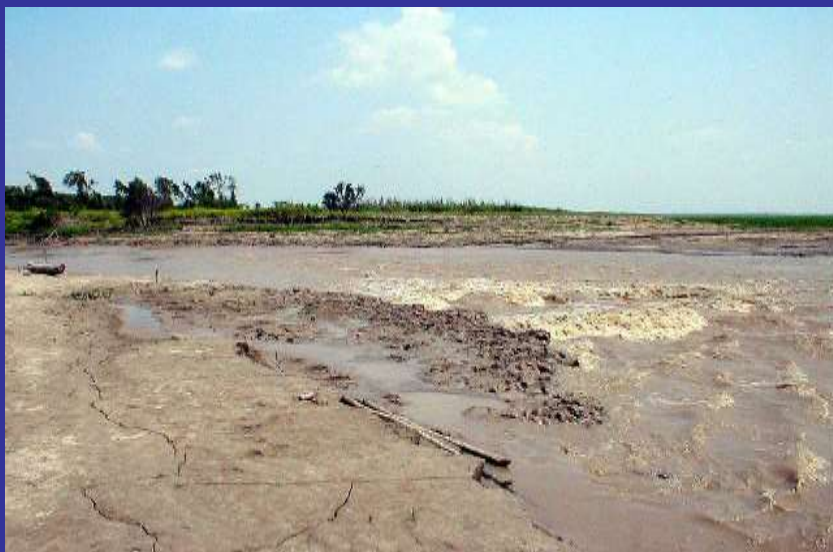
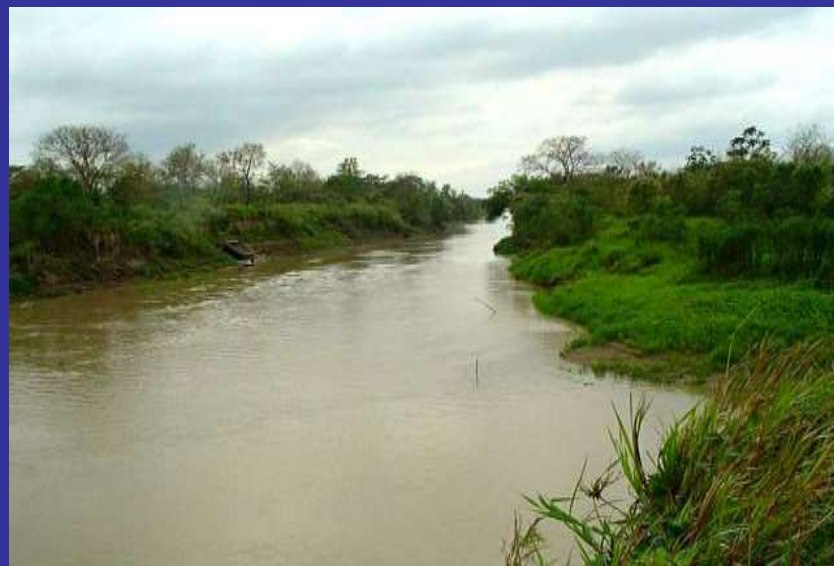
Figura – 09

En la sección transversal del margen izquierdo del “canal de desagüe”, el nivel del agua estaba 27,7 centímetros mas bajo que el nivel de la laguna, dando una pendiente de 0.12% entre el inicio del canal y la laguna. La sección hidráulica del “canal de desagüe”, tiene un ancho aproximado de 35 metros y una altura de barranca de 2.80 metros, se intentó realizar la medición del caudal con molinete (aforo), pero la profundidad del mismo no lo permitió ( $> 1.70$  m)

Canal de desague en la Laguna Guillen

- 5.- Se pudo verificar la acción mecanizada utilizada en el ensanchamiento del canal natural de rebalse ya existente.
- 6.- Las dimensiones en que se encuentra el canal en la actualidad se debe a la acción erosiva del agua a través del tiempo.

- 7.-Según los datos altimétricos levantados en el lugar, se puede inferir que la apertura del canal en la Laguna Guillen, permitió el desagüe de la misma, ya que existen una diferencia de 2.57 metros de altura entre el nivel de agua de la laguna y la parte mas alta del dique natural (Ver Informe del Plus en anexo) .

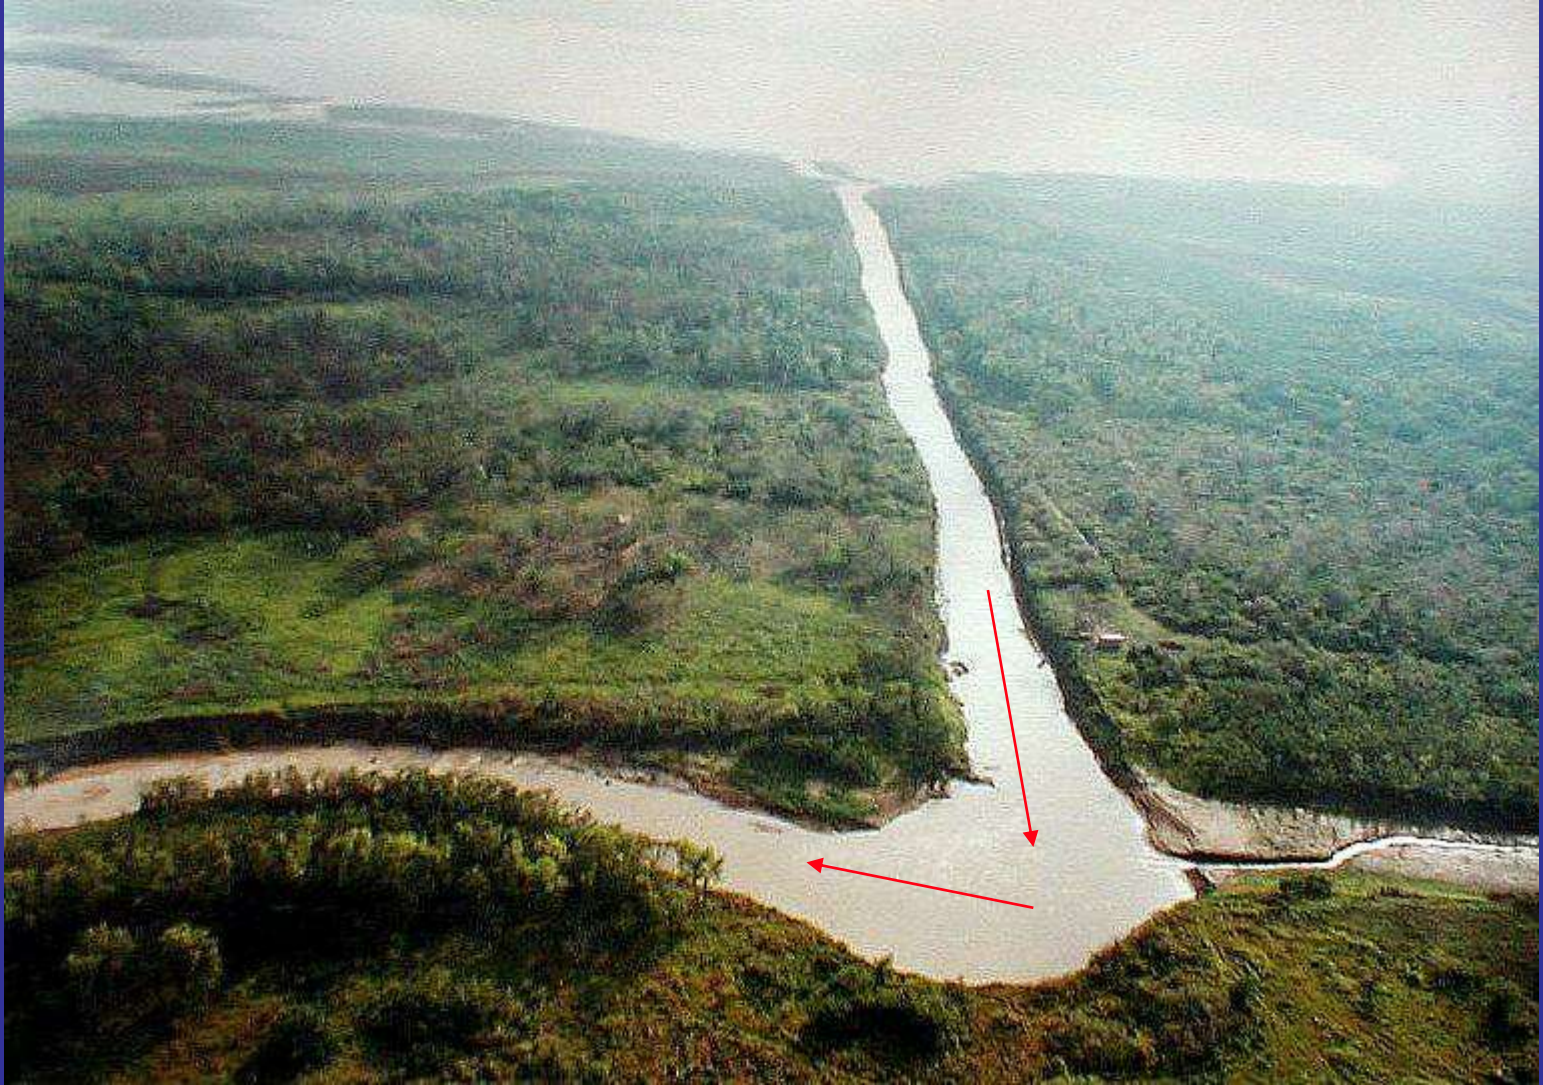
Figura –10

Canal en la Laguna Guillen

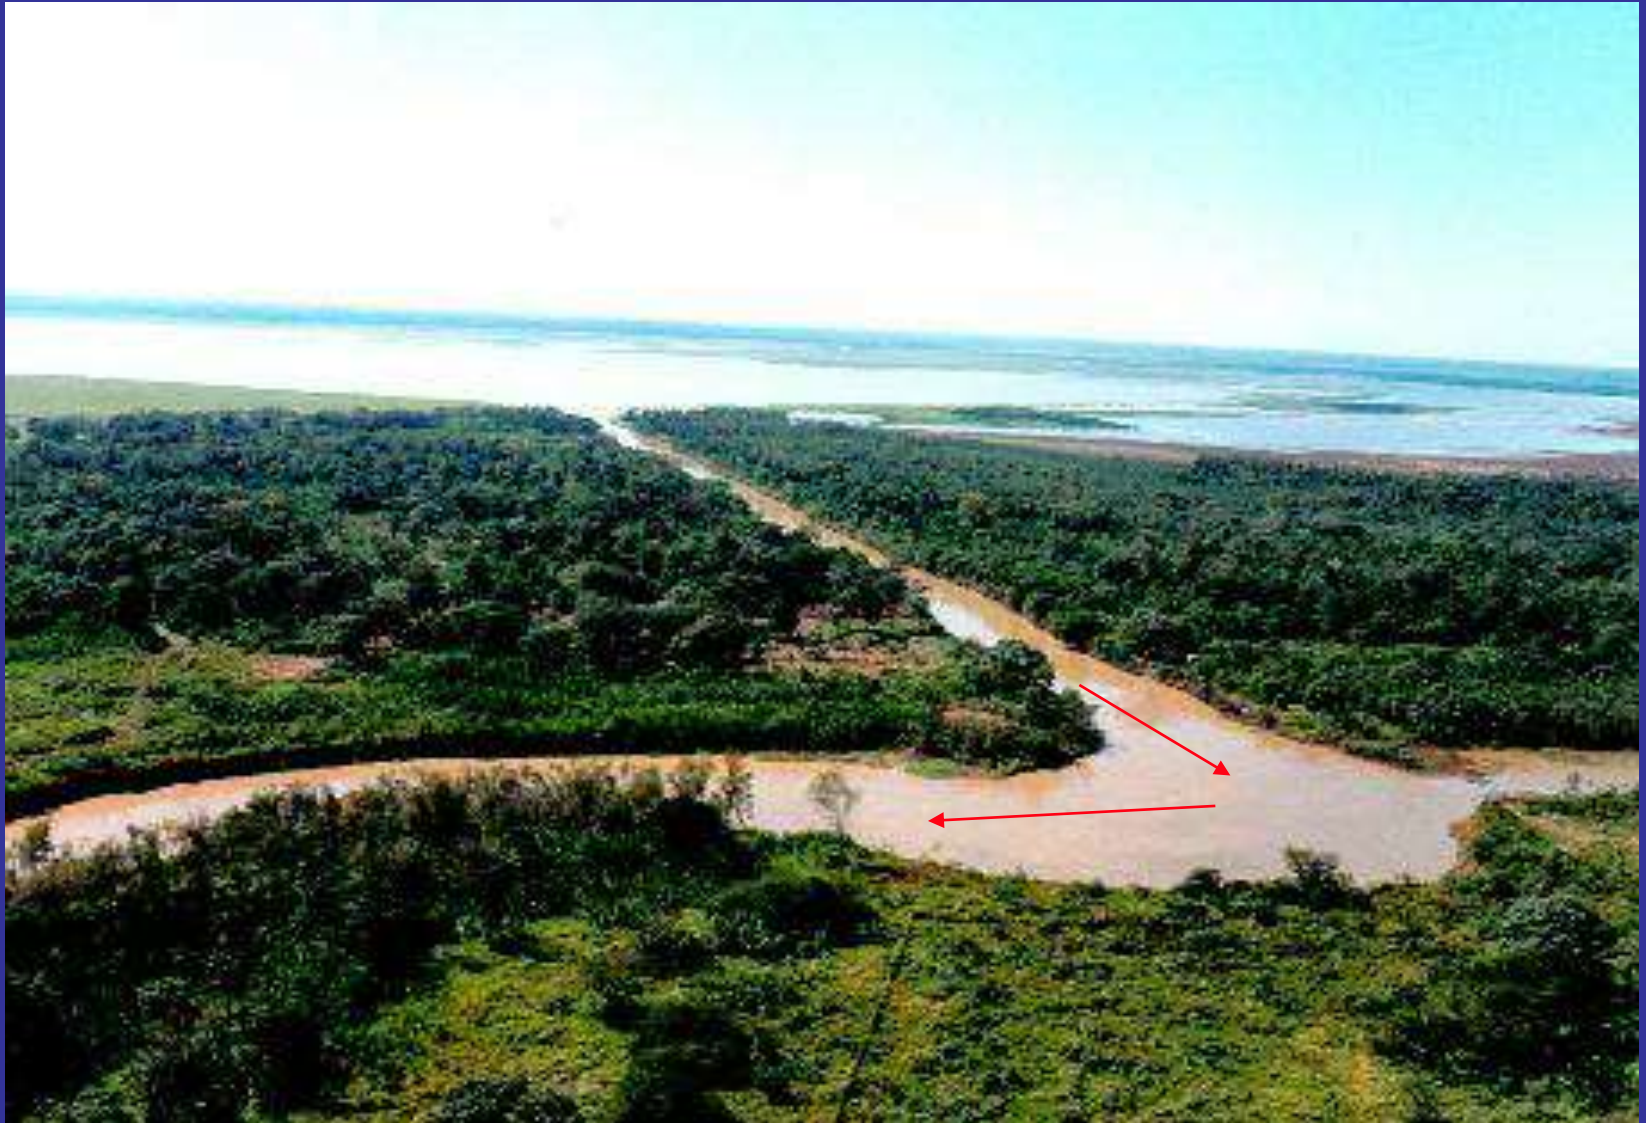
Figura – 11

Canal en la Laguna Guillen
